แบบบันทึกบทเรียนหนึ่งประเด็น(One Point Lesson: OPL)

ศูนย์เครื่องมือวิทยาศาสตร์และเทคโนโลยี

เรื่อง	แก้ไขปรับปรุงเครื่อง GEOMETRICS รุ่น NZXP-48-ES ที่ชำรุดไม่สามารถใช้งานได้ ให้กลับมาใช้งานได้	เลขที่เอกสาร	OPL-.....
ประเภท	<input type="checkbox"/> ความรู้พื้นฐาน <input type="checkbox"/> กระบวนการทำงาน <input checked="" type="checkbox"/> การแก้ไข/ปรับปรุง <input type="checkbox"/> เทคนิคการทำงาน	วันที่รายงาน	5 ก.ค. 2566
<p>.....</p> <p>(นายยศพงษ์ ไชยฤกษ์)</p> <p>ผู้จัดทำ</p>		<p>.....</p> <p>(นายประพล จาระตะคุ)</p> <p>ผู้ตรวจ</p>	
		<p>.....</p> <p>(ผศ. ดร.วิทย์วรรณ พิงสุวรรณรักษ์)</p> <p>ผู้อนุมัติ</p>

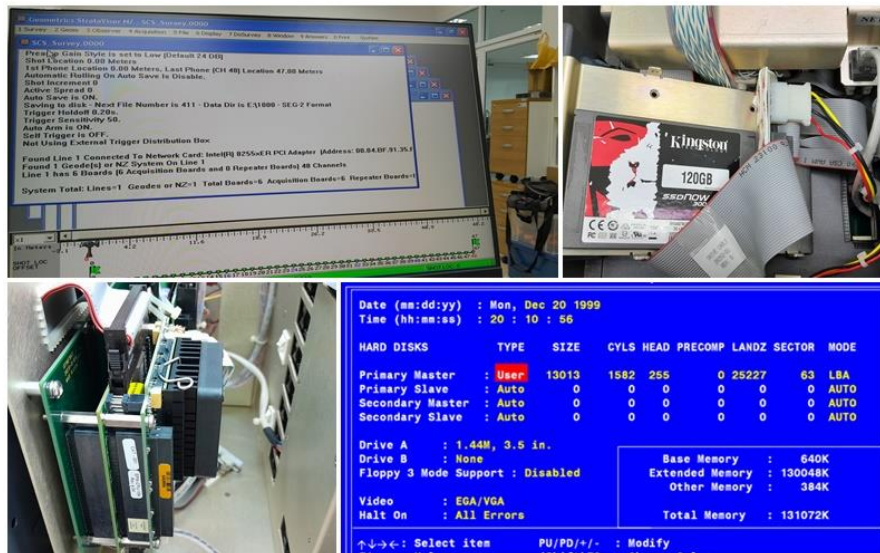
ปัญหา ไฟเข้าเครื่องปกติ แต่เครื่องไม่ทำงานหน้าจอแสดงผลติดสว่างแต่ไม่แสดงผล.....

สาเหตุ เครื่องไม่สามารถเข้าระบบปฏิบัติการได้เนื่องจาก Bios และ Hard Drive นกพร่อง.....

แนวทางการแก้ไข ในส่วนของ Hard Drive ไม่สามารถเข้าสู่ Boot Sector ได้ คาดว่าน่าจะเกิดจากความบกพร่องเพราะเป็น Hard Drive แบบใช้หัวอ่านที่ไม่ทนต่อการสั่นสะเทือนเพราะเครื่องมีน้ำหนักออกมาเพื่อใช้งานภาคสนามที่ต้องมีการขนย้ายไปมา สาเหตุนี้อาจทำให้ Hard Drive ชำรุดได้ง่าย จึงต้องเปลี่ยน Hard Drive ใหม่ แต่เนื่องจากของเดิมเป็น Connector แบบ IDE 40 Pin ซึ่งปัจจุบันไม่สามารถหาเครื่องคอมพิวเตอร์เพื่อรองรับการโอนย้ายข้อมูลได้ จึงต้องใช้ตัวแปลงชนิดของ Connector จาก IDE ไปเป็น SATA ที่มีชื่อว่า “PATA IDE TO SATA Converter Adapter” เข้ามาช่วยในการโอนย้ายข้อมูล และได้ทำการติดตั้งไว้ในตัวเครื่องมือเพื่อใช้เชื่อมต่อแทนการเชื่อมต่อแบบเดิม เพื่อให้เครื่องสามารถติดต่อกับ Hard Drive จากเดิมที่เป็นแบบ IDE ให้สามารถติดต่อกับแบบ SATA ได้

ทำการแก้ไขค่าใน Bios ของเครื่องใหม่เนื่องจากค่าเดิมสูญหายโดยไม่ทราบสาเหตุ จึงต้องทำการตั้งค่าใหม่หมด โดยเฉพาะส่วนของการตั้งค่า Hard Drive จากเดิมในหัวข้อ Hard Disks Type เดิมเป็น User ให้แก้เป็น Auto และค่าของ Mode จากเดิมที่เป็น LBA แก้ใหม่ให้เป็น Auto เครื่องก็จะสามารถติดต่อกับ Hard Drive และสามารถทำงานได้ตามปกติ ** Hard Drive ตัวใหม่ที่เปลี่ยนให้เป็นแบบ Solid Stage ซึ่งไม่มีหัวอ่านทำให้ทนต่อแรงกระแทก
