แบบบันทึกบทเรียนหนึ่งประเด็น(One Point Lesson: OPL)

| เรื่อง | แก้ไขปัญหาการเกิดการแจ้งเตือน(Alarm) ของเครื่องกำเนิดไฟฟ้า GB Power รุ่น GB-C125 | เลขที่เอกสาร | OPL-1/66 |

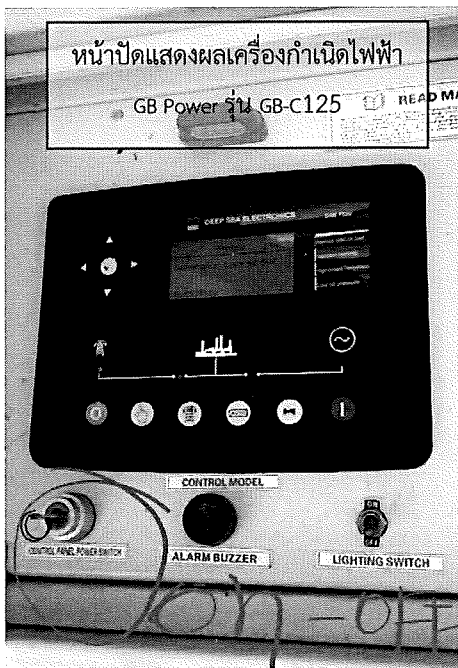
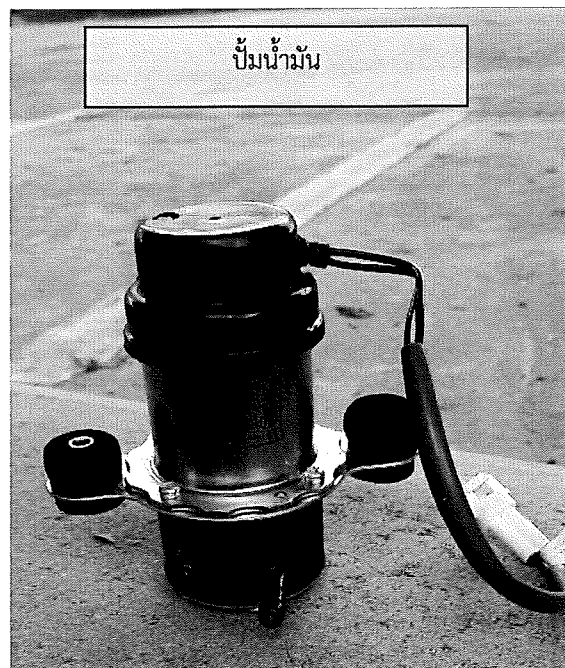
ปัญหา จอแสดงผลเครื่องกำเนิดไฟฟ้า GB Power รุ่น GB-C125 อาคารเครื่องมือ 10 มีสัญญาณแจ้งเตือนโดย

สาเหตุ น้ำมันไม่เข้าไปในระบบ เนื่องจากชุดปั๊มเสีย

1. ปิดเสียงแจ้งเตือนโดยโยกสวิตช์ Control Panel Power Switch ไปที่ตำแหน่ง Off และโยกกลับมาที่ตำแหน่ง On เช่นเดิม
2. เปลี่ยนชุดปั๊มน้ำมัน
